SILVERBALL MAX

Technische Info V10 Update

Diese **technische Information** beschreibt den Ablauf des V10 Win95 Updates bei Geräten mit **MAX** Funktion (Musikbox).

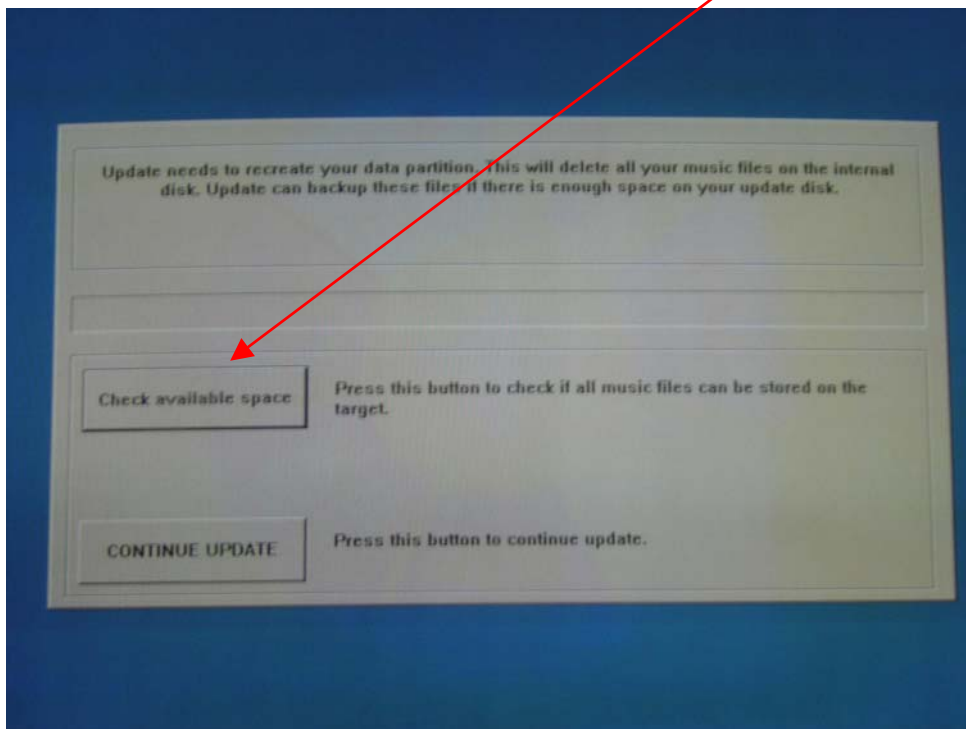
1. Schalten Sie Ihr Gerät aus
2. Stecken Sie die V10 Win95 Updateplatte in den dafür vorgesehenen Steckplatz
3. Schalten Sie Ihr Gerät ein
4. Der Updatevorgang beginnt
5. Das System weist Sie nun darauf hin, dass die interne Festplatte neu partitioniert werden muss! Bitte wählen sie **Check available space** um zu testen ob genug Speicherplatz auf der Updatefestplatte und der internern Festplatte zur Verfügung steht

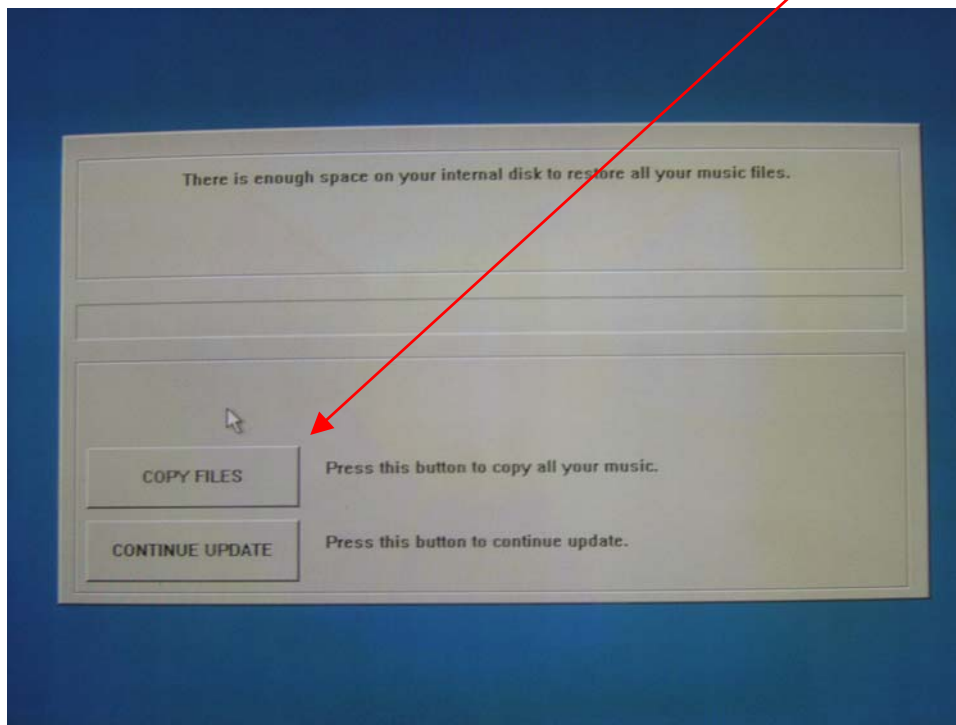
6. Das System hat festgestellt, dass genug Speicherplatz auf beiden Festplatten zur Verfügung steht und kann nun mit dem **Sichern (Backup)** der Musikdateien beginnen

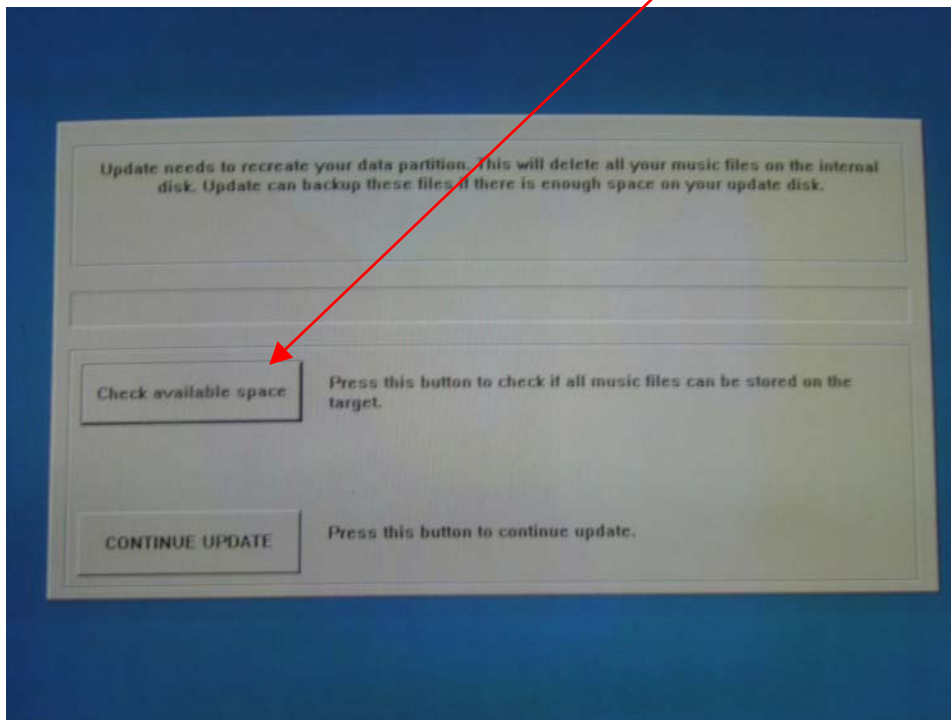
1. Schalten Sie Ihr Gerät aus
2. Stecken Sie die V10 Win95 Updateplatte in den dafür vorgesehenen Steckplatz
3. Schalten Sie Ihr Gerät ein
4. Der Updatevorgang beginnt
5. Das System hat nun erkannt, dass die Partition nicht richtig ist und die Musikfiles gelöscht werden würden. Die Updateplatte kann jedoch diese Musikdaten sichern. Um zu gewährleisten, dass genug Speicherplatz vorhanden ist, drücken Sie bitte „**Check available space**“

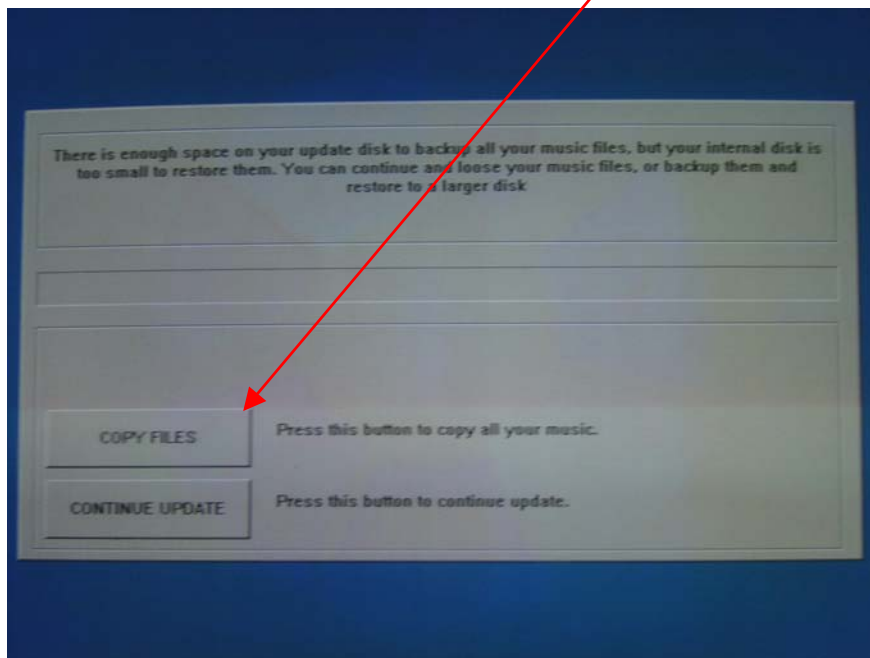
7. Es wurde erkannt, dass die interne Festplatte nach dem Update zu klein wäre, um alle Musikdaten wieder fassen zu können. Sie können nun bestimmen, ob Sie mit dem Update fortsetzen wollen (**das würde alle ihre Musikdaten löschen!**) oder Sie wählen **Copy Files** und sichern so Ihre Musikdaten auf die Updatedisk!

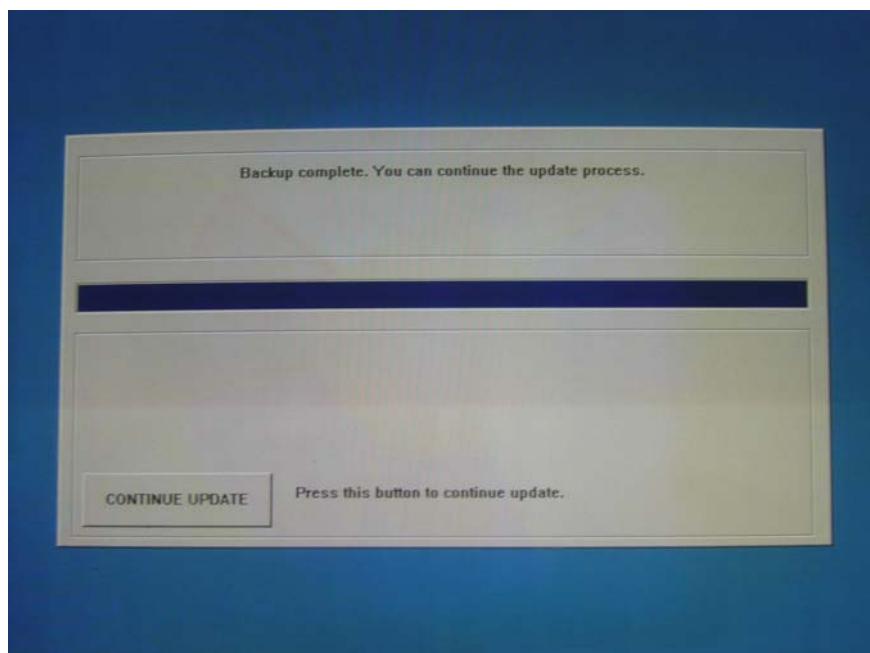
8. Nach dem erfolgreichen Sichern der Musikdateien, wird Ihnen folgender Hinweis angezeigt

9. Bitte schalten Sie Ihr Gerät nun aus und bauen die neue Festplatte in Ihr Silverball Gerät ein!
10. Vergewissern Sie sich, dass sich die Updatefestplatte im Steckplatz befindet und schalten Sie das Gerät wieder ein
11. Der Updatevorgang wird nun fortgesetzt.

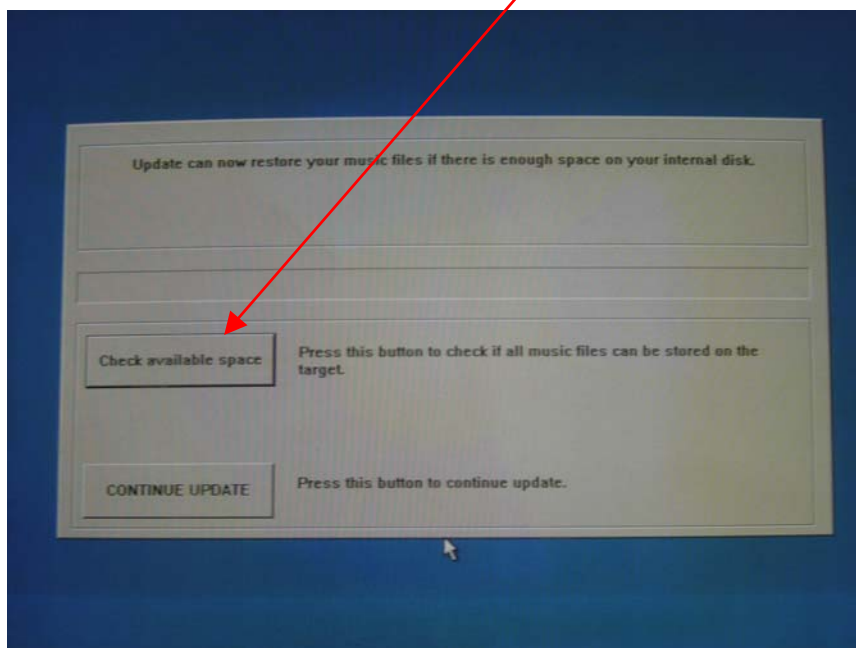
12. Das System hat nun die gesicherten Musikdateien erkannt.
13. Bitte wählen sie **Check available space** um zu testen ob die neu eingebaute Festplatte alle Musikdateien fassen kann

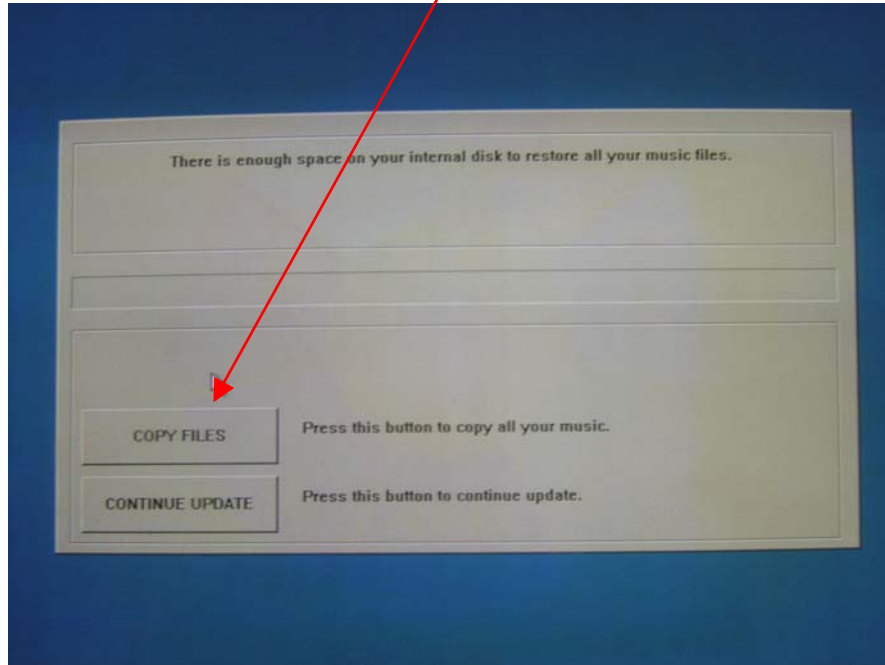
14. Sollte die neu eingebaute Festplatte genug Speicherplatz besitzen, so können Sie nun mit dem **Kopieren** der Musikdateien beginnen

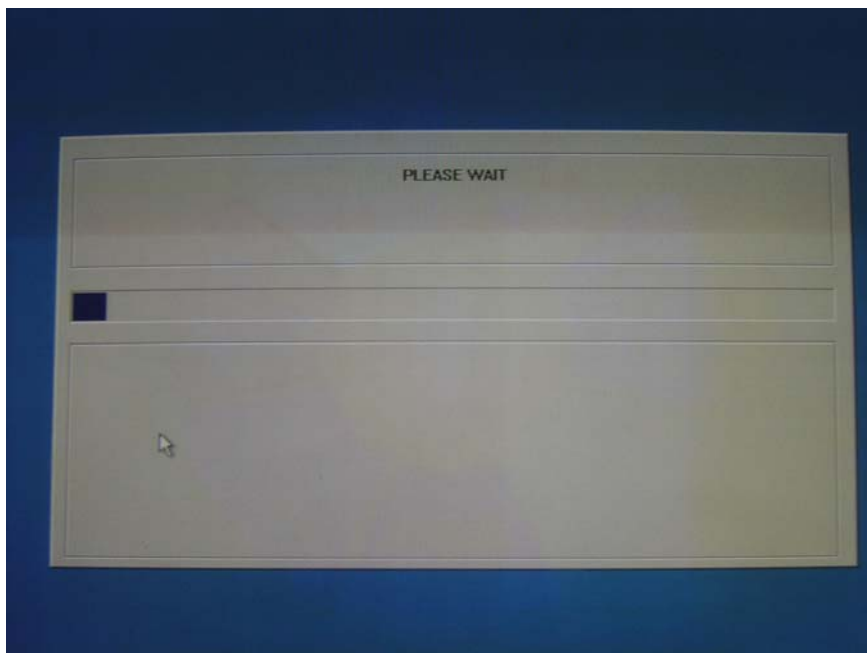
15. Die Musikdateien werden nun von der Updatefestplatte auf die interne Festplatte kopiert

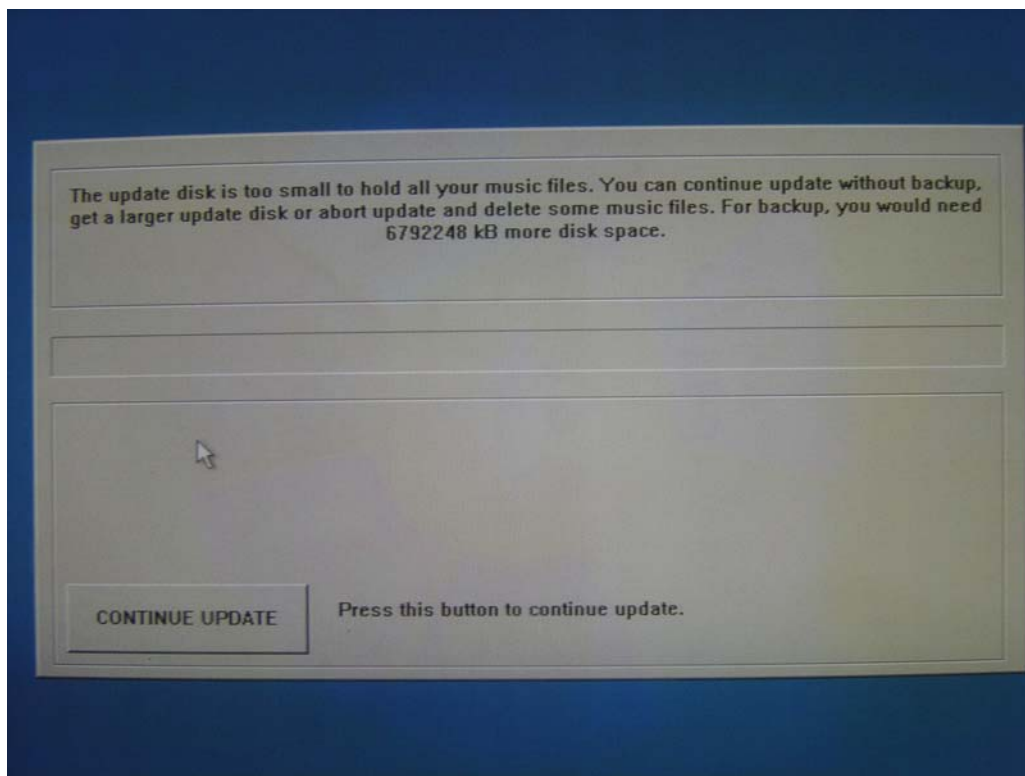
- Hier wurde erkannt, dass die Updatefestplatte zu klein ist, um alle Musikdateien zu sichern. Sie können mit dem Updatevorgang fortsetzen, wenn Sie sich entscheiden, dass trotzdem ein Backup der Musikdateien gemacht wird, jedoch werden dabei einige Musikdateien verloren gehen! Es wird ausdrücklich empfohlen, dass Sie das Gerät ausschalten und sich eine größere Updatefestplatte besorgen!

- Schalten Sie nun Ihr Gerät aus und entfernen die Updatefestplatte!

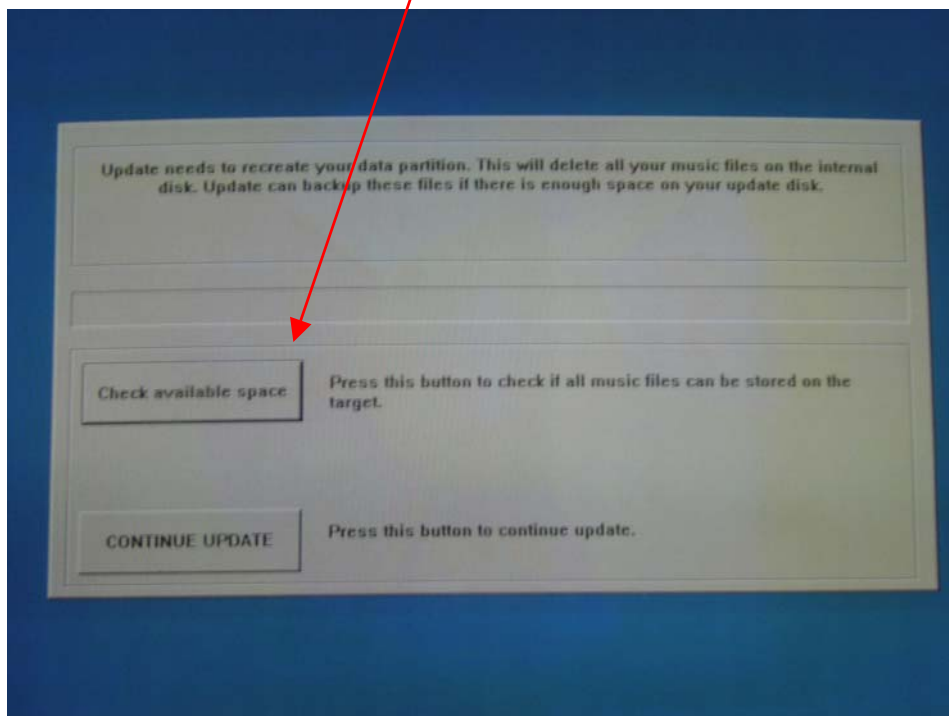
Es wird ausdrücklich darauf hingewiesen, dass bei jedem Update **VOR** tatsächlichen Beginn des Updates, ein **Check available space** (siehe Bild unten) durchgeführt wird! Ansonsten werden eventuell alle Musikdateien gelöscht!
